RAPPORT D'EXPERTISE AUTOMOBILE

VOLKSWAGEN Touareg

VEH0000VPS

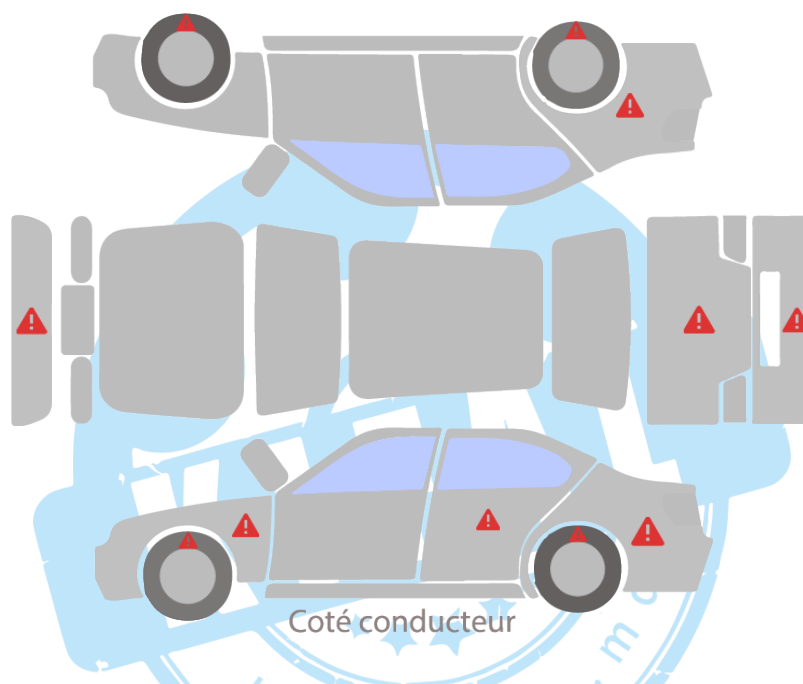
MAQUETTE

Pièce	Problème
Aile avant gauche	Rayure
Porte arrière gauche	Rayure
Aile arrière gauche	Rayure
Bouclier arrière	Rayure
Hayon	Impact
Aile arrière droite	Rayure
Bouclier avant	Rayure
Bouclier avant	Peinture
Pneu avant gauche	Usure 100%
Pneu avant droit	Usure 100%
Pneu arrière gauche	Usure 75%
Pneu arrière droit	Usure 75%
