# RAPPORT D'EXPERTISE AUTOMOBILE

**VOLKSWAGEN Touareg**

VEH0000YLK

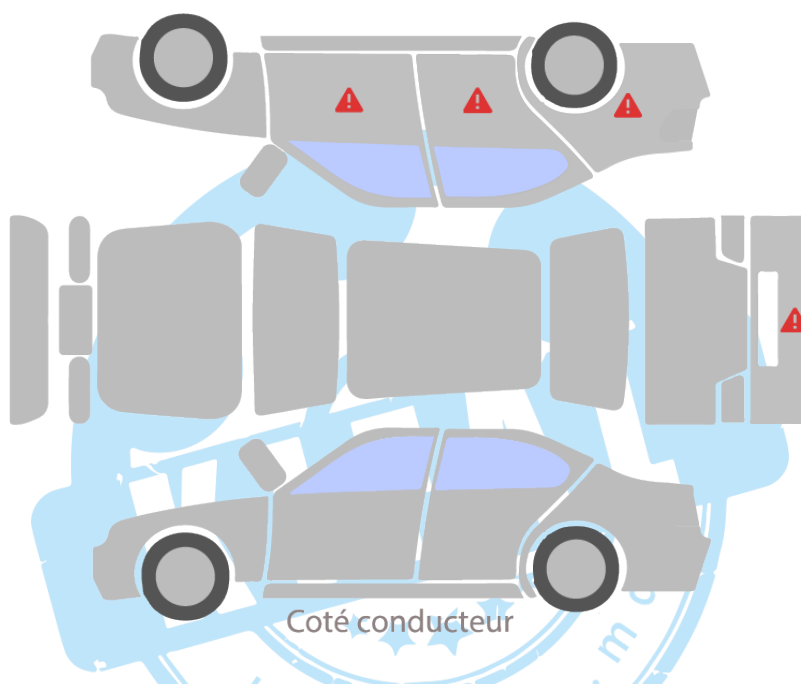
## MAQUETTE

| Pièce | Problème |
|---|---|
| Porte avant droite | Impact |
| Porte arrière droite | Impact |
| Porte arrière droite | Rayure |
| Aile arrière droite | Rayure |
| Bouclier arrière | Impact |
