# RAPPORT D'EXPERTISE AUTOMOBILE

**VOLVO S60**

VEH0000Z21

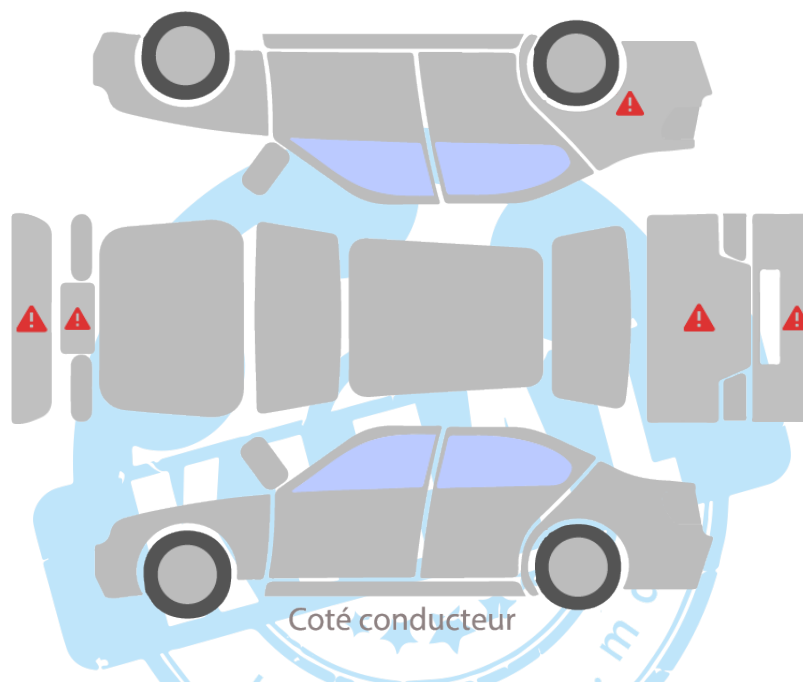
## MAQUETTE

| Pièce | Problème |
| Hayon | Peinture |
| Bouclier arrière | Rayure |
| Bouclier avant | Rayure |
| Calandre | Rayure |
| Aile arrière droite | Rayure |
