RAPPORT D'EXPERTISE AUTOMOBILE

VOLVO S90

VEH0000VLT

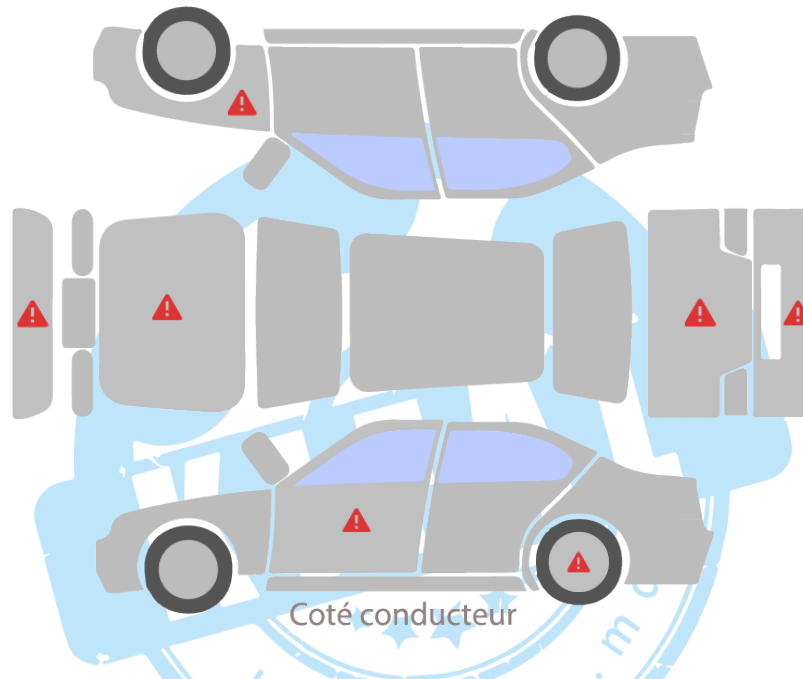
MAQUETTE

Pièce	Problème
Hayon	Impact
Bouclier arrière	Rayure
Porte avant gauche	Impact
Bouclier avant	Peinture
Capot	Peinture
Aile avant droite	Peinture
Jante alliage arrière gauche	Rayure
Moteur	Bruit anormal
