# RAPPORT D'EXPERTISE AUTOMOBILE

**VOLVO V40**

VEH0000R3T

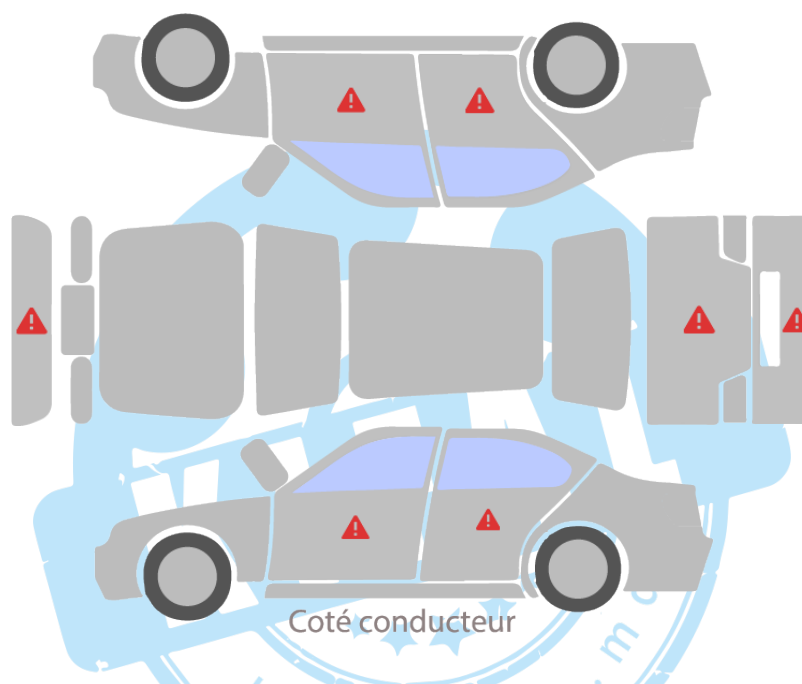
## MAQUETTE

| Pièce | Problème |
| Bouclier avant | Peinture |
| Bouclier arrière | Peinture |
| Porte arrière droite | Peinture |
| Porte avant droite | Peinture |
| Porte arrière gauche | Rayure |
| Porte avant gauche | Rayure |
| Hayon | Rayure |
