# RAPPORT D'EXPERTISE AUTOMOBILE

**VOLVO V40**

VEH0000Z42

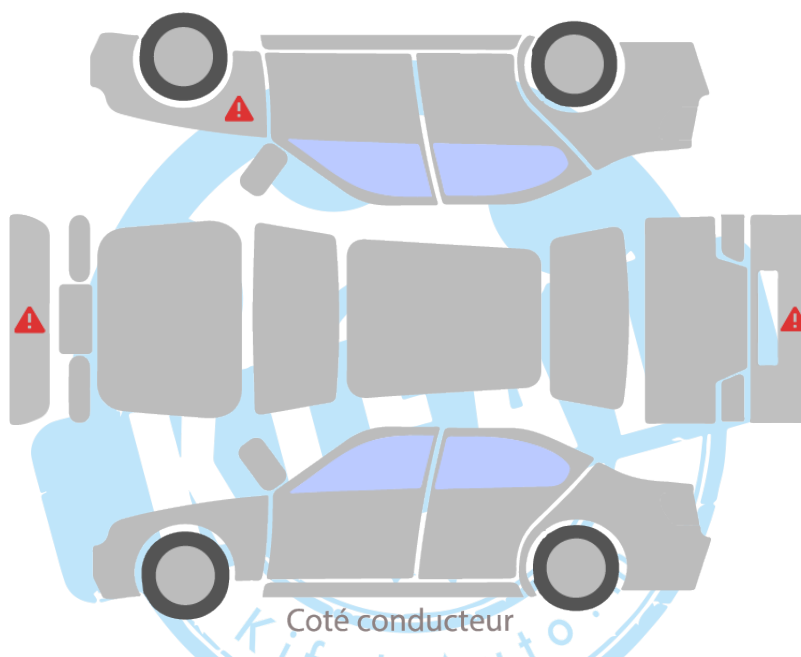
## MAQUETTE

Ce véhicule à un voile de peinture

| Pièce | Problème |
| Bouclier avant | Rayure |
| Bouclier arrière | Rayure |
| Aile avant droite | Rayure |
