# RAPPORT D'EXPERTISE AUTOMOBILE

VEH0000PTT

| Modèle | XC40 | Boîte | Automatique |
| Finition | XC40 I - Ph1 - D3 Momentum FWD Geartronic<br>8 BVA 150ch | Carrosserie | SUV / 4x4 |

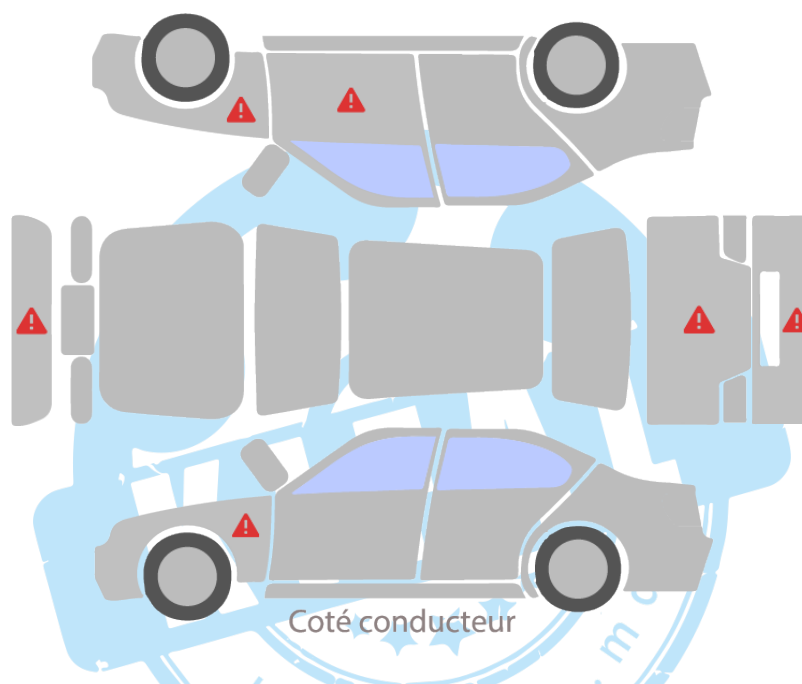
## MAQUETTE

| Pièce | Problème |
| Bouclier avant | Peinture |
| Aile avant gauche | Peinture |
| Aile avant droite | Peinture |
| Hayon | Peinture |
| Bouclier arrière | Peinture |
| Hayon | |
| Porte avant droite | Rayure |
| Bouclier arrière | Rayure |
