# RAPPORT D'EXPERTISE AUTOMOBILE

**VOLVO XC60**

VEH0000XXA

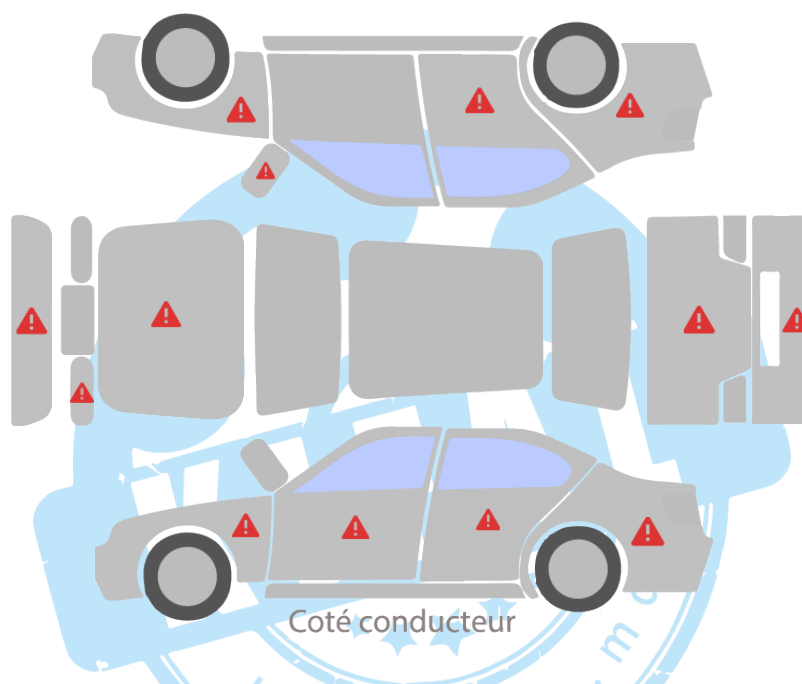
## MAQUETTE

Coté conducteur

| Pièce | Problème |
|---|---|
| Porte arrière gauche | Rayure |
| Aile arrière gauche | Rayure |
| Bouclier arrière | Rayure |
| Aile arrière droite | Rayure |
| Porte arrière droite | Rayure |
| Aile avant droite | Rayure |
| Bouclier avant | Impact |
| Bouclier avant | Rayure |
| Capot | Impact |
| Phare avant gauche | Rayure |
| Rétroviseur extérieur droit | Impact |
| Bouclier arrière | Peinture |
| Hayon | Peinture |
| Aile arrière gauche | Peinture |
| Porte arrière gauche | Peinture |
| Porte avant gauche | Peinture |
