# RAPPORT D'EXPERTISE AUTOMOBILE

VEH0000Z4Z

| Modèle | XC60 | Boîte | Automatique |
| Finition | XC60 II - Ph1 - D5 Momentum AWD BVA 235ch | Carrosserie | SUV / 4x4 |

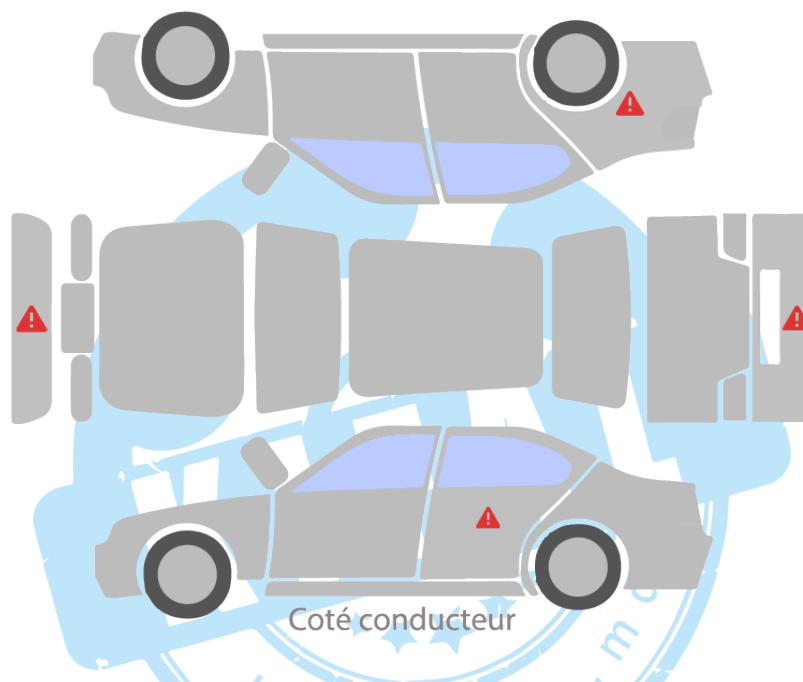
## MAQUETTE

| Pièce | Problème |
| Aile arrière droite | Rayure |
| Bouclier avant | Rayure |
| Porte arrière gauche | Rayure |
| Bouclier arrière | Rayure |
