# RAPPORT D'EXPERTISE AUTOMOBILE

VEH0000ZM0

| Modèle | XC90 | Boîte | Automatique |

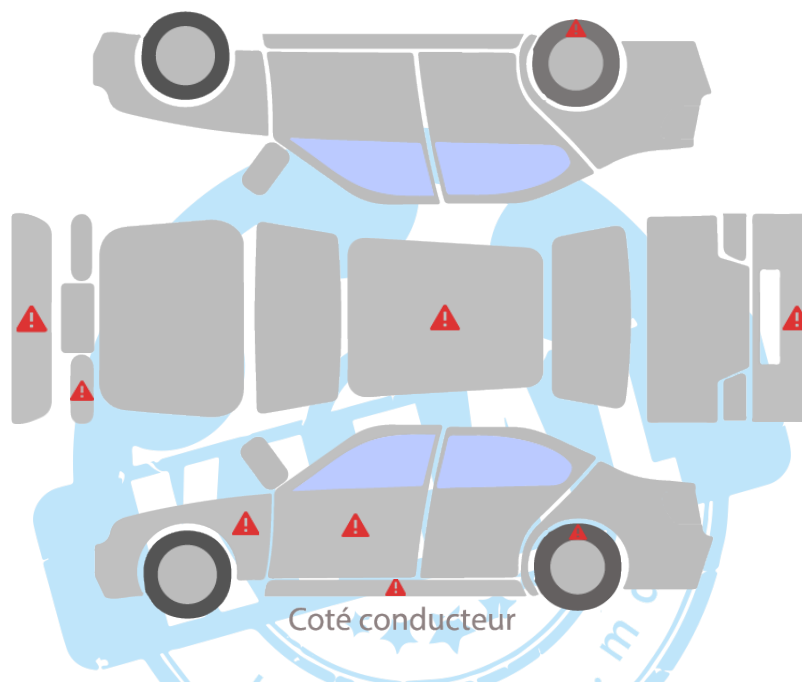
## MAQUETTE

| Pièce | Problème |
| Aile avant gauche | Rayure |
| Porte avant gauche | Rayure |
| Bas de caisse gauche | Rayure |
| Bouclier avant | Rayure |
| Phare avant gauche | Rayure |
| Bouclier arrière | Rayure |
| Toit | Autre Défaut |
| Pneu arrière droit | Usure 75% |
| Pneu arrière gauche | Usure 75% |
