RAPPORT D'EXPERTISE AUTOMOBILE

VOLVO XC90

VEH0000XFE

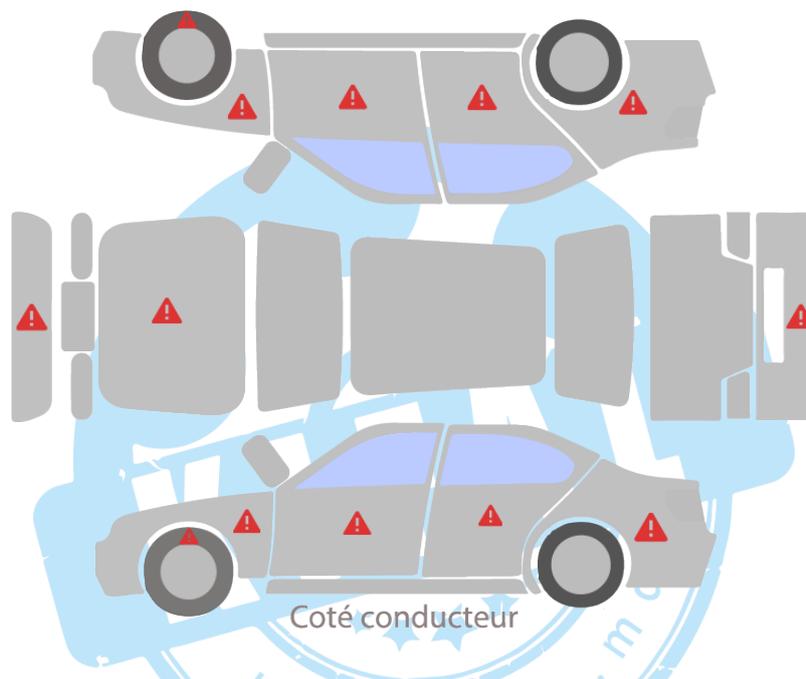
MAQUETTE

Pièce	Problème
Bouclier avant	Peinture
Bouclier arrière	Peinture
Porte arrière gauche	Peinture
Aile arrière gauche	Peinture
Porte arrière gauche	Défaut aspect
Porte avant gauche	Peinture
Aile avant gauche	Peinture
Aile arrière droite	Peinture
Porte arrière droite	Peinture
Porte avant droite	Peinture
Aile avant droite	Peinture
Aile avant gauche	Défaut aspect
Capot	Peinture
Capot	Défaut aspect
Pneu avant gauche	Usure 75%
Pneu avant droit	Usure 75%
